| EKSPERTYZA TECHNICZNA | | | RODZAJ OPRACOWANIA |
| OKREŚLENIE PRZYCZYŃ WILGOTNOŚCI MURÓW PIWNICZNYCH WRAZ Z OKREŚLENIEM SPOSOBU ICH NAPRAWY W BUDYNKU LICEUM OGÓLNOKSZTAŁCĄCEGO IM. M. KOPERNIKA W WIERUSZOWIE | | | TEMAT OPRACOWANIA |
| 98-410 Wieruszów ul. M. Kopernika 2a | | | LOKALIZACJA OBIEKTU |
| Zespół Szkół Ogólnokształcących Liceum Ogólnokształcące im. Mikołaja Kopernika w Wieruszowie ul. M. Kopernika 2a 98-400 Wieruszów | | | ZAMAWIAJĄCY |

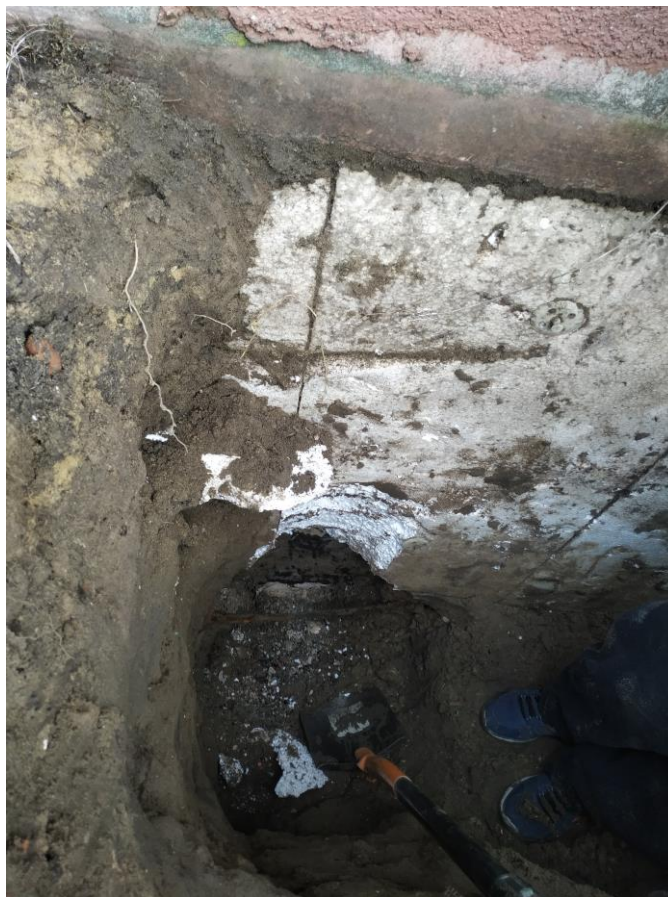
Zdj. nr 3 Wynik odkrywki nr 1 muru fundamentowego zewnętrznego

Na podstawie odkrywki nr 1 ustalono, że w miejscu jej wykonania a wykonano ją od strony zewnętrznej budynku, brak jest poziomej izolacji przeciwwilgociowej tzn. nie stwierdzono

występowania jakiegokolwiek papy pomiędzy ławą fundamentową, a murem fundamentowym, stwierdzono natomiast występowanie pionowej izolacji przeciwwilgociowej wykonanej w postaci mas bitumicznych.

- w odkrywce nr 1 nie stwierdzono występowania izolacji poziomej pomiędzy ławą fundamentową, a murem natomiast potwierdzono istnienie izolacji pionowej wykonanej w postaci mas bitumicznych. Dodatkowo podczas odkrywki zauważono, że podczas dokonywania termomodernizacji przedmiotowego budynku na poziomie poniżej gruntu zastosowano do montażu styropianu kołki które to spowodowały punktowe nieszczelności w izolacji pionowej. Brak wiedzy jak wygląda izolacja w tym samym miejscu poniżej posadzki od strony wewnętrznej budynku.
- w odkrywce numer 2 nie stwierdzono występowania ani izolacji poziomej ani pionowej. Odkrywka wykazała natomiast wysoki poziom wód gruntowych. Poziom wód gruntowych ustabilizował się powyżej górnej powierzchni ławy fundamentowej

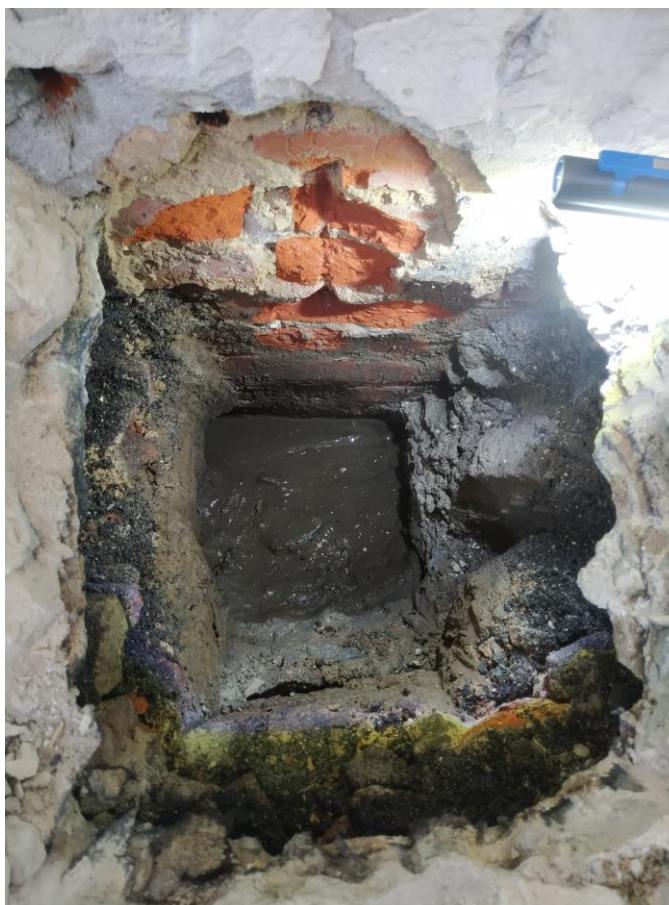
Zdj. nr 4 Wynik odkrywki nr 2 muru fundamentowego wewnętrznego

Na podstawie odkrywki nr 2 ustalono, że w miejscu jej wykonania brak jest poziomej izolacji przeciwwilgociowej tzn. nie stwierdzono występowania jakiegokolwiek papy pomiędzy ławą fundamentową, a murem fundamentowym. W miejscu wykonania odkrywki nie stwierdzono również występowanie pionowej izolacji przeciwwilgociowej.

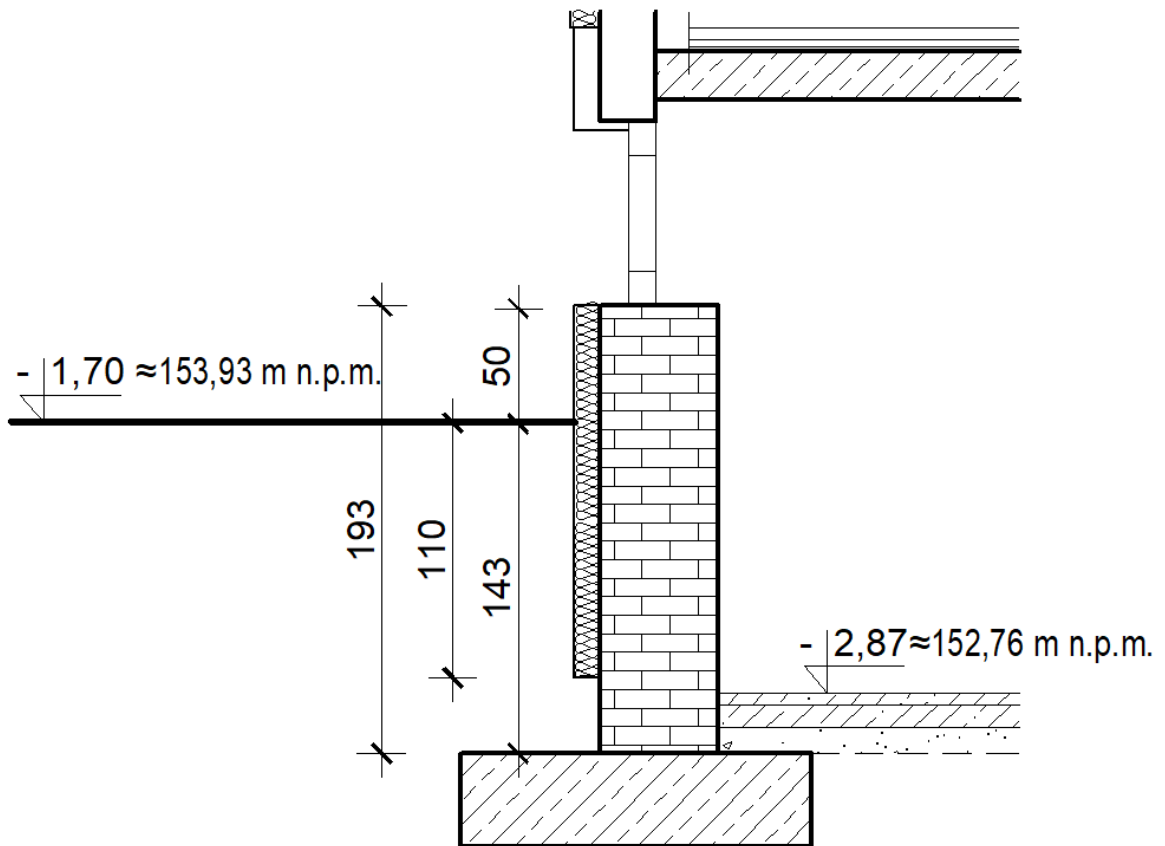
Rys. 3 Wynik odkrywki nr 1- mur fundamentowy zewnętrzny

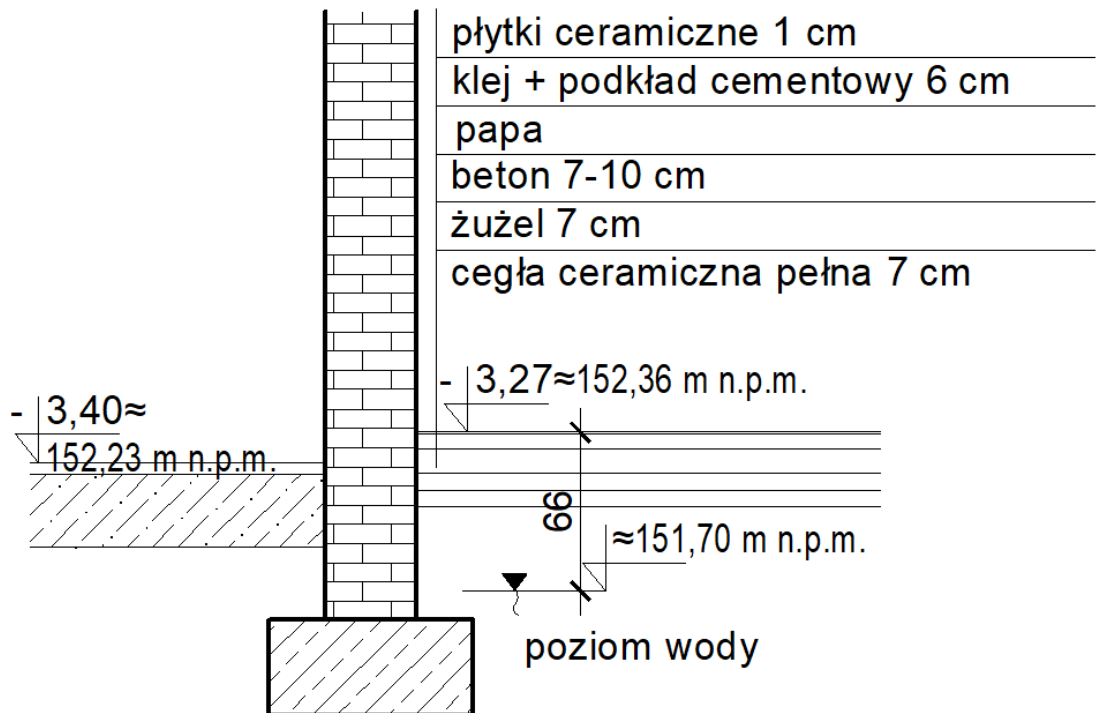
Rys. 4 Wynik odkrywki nr 2 - mur fundamentowy wewnętrzny

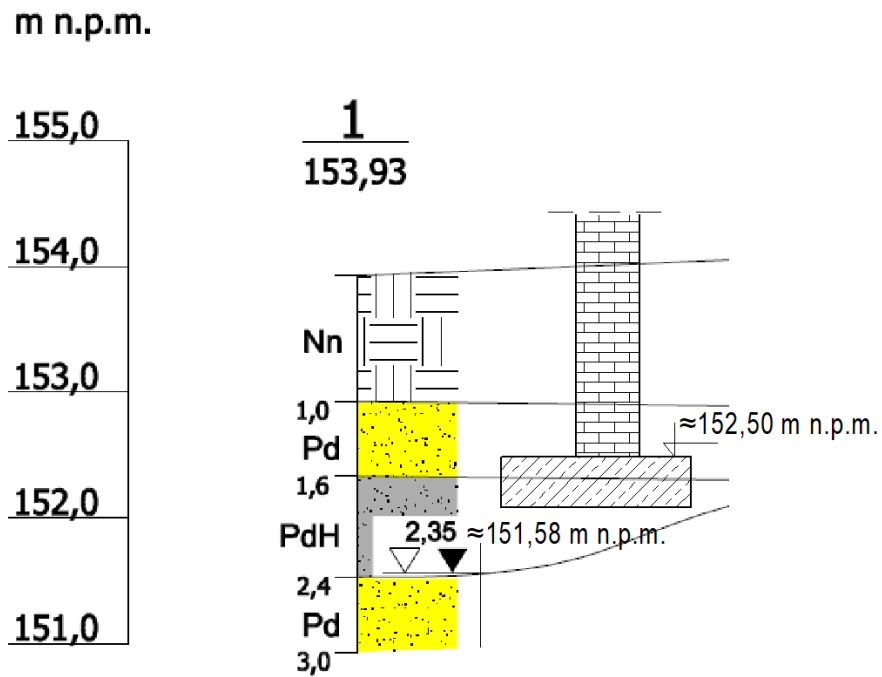
Rys. 7 Fragment dokumentacji geologicznej przedstawiony wraz z wynikiem odkrywki nr 1 (ława zewnętrzna).

Dokumentacja geologiczna sporządzona przez uprawnionego geologa mgr Marcina Mączkę w październiku 2022 r. pokazuje, że w poziomie ław fundamentowych w rejonie odkrywki nr 1 poziom wód gruntowych znajduje się około pół metra niżej niż poziom posadowienia ławy natomiast w przypadku odkrywki nr dwa na podstawie dokumentacji geologicznej można było by szacować, że poziom sączeń wód gruntowych jest na poziomie wierzchu ławy fundamentowej. Na podstawie wykonanej odkrywki oraz namierzonym poziomie wód gruntowych w dniu 17.02.23 można stwierdzić, że poziom wód gruntowych obecnie jest wyższy o około 10 cm względem tego co przedstawia dokumentacja geologiczna.

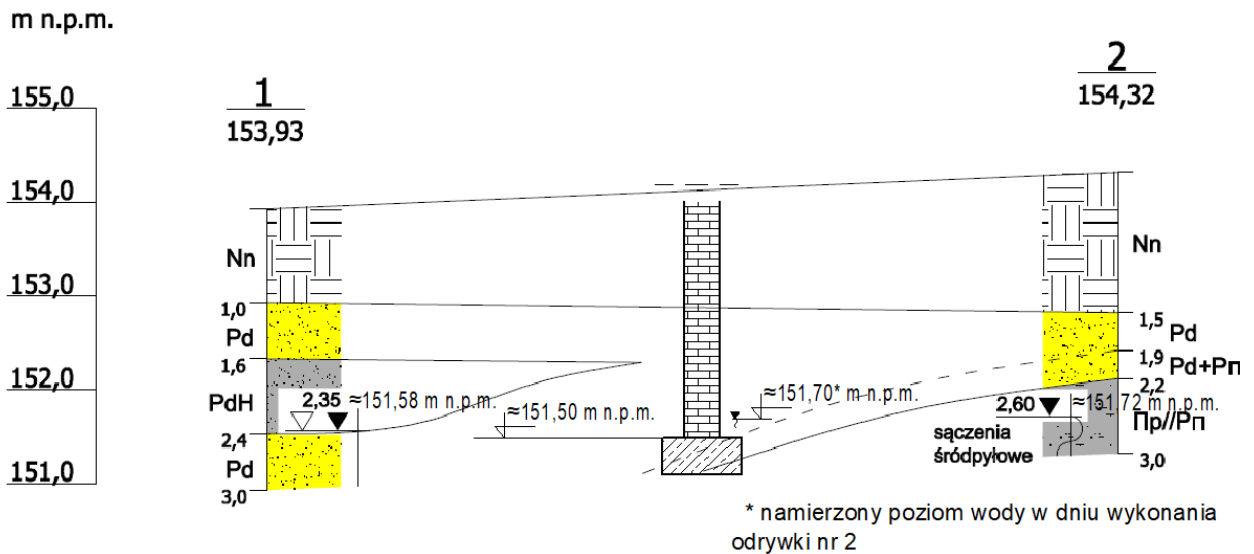
Rys. 8 Fragment dokumentacji geologicznej przedstawiony wraz z wynikiem odkrywki nr 2 (ława wewnętrzna).

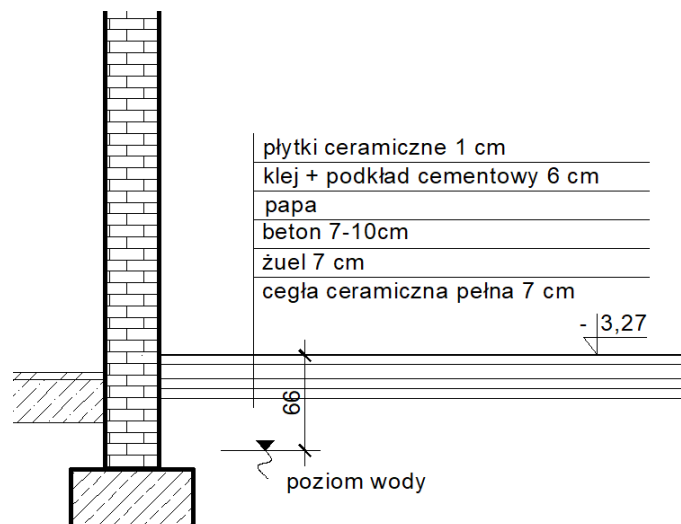
Rys. 8 Przekrój przez podłogę na podstawie odkrywki nr 2

Podczas wizji lokalnej stwierdzono osiadanie posadzki na fragmencie korytarza oznaczonego na schemacie poniżej. Dodatkowo na podstawie wykonanej odkrywki numer 2 ustalono przebieg istniejących warstw podłogi w których to brakuje izolacji cieplnej nadmienić warto jednak, że w czasach jej budowy nie stosowało się tego typu rozwiązań. Najważniejszą jednak ze stwierdzonych nieprawidłowości jest brak powiązania izolacji posadzki z izolacją pionową fundamentu której to nie wykonano na etapie budowy. W wyniku wymienionych nieprawidłowości dochodzi po pierwsze do zwiększonej utraty ciepłą

przez podłogę, a brak prawidłowej izolacji podłogi oraz murów fundamentowych skutkuje zawilgoceniem zarówno murów jak i połączenia pomiędzy murem, a posadzką.

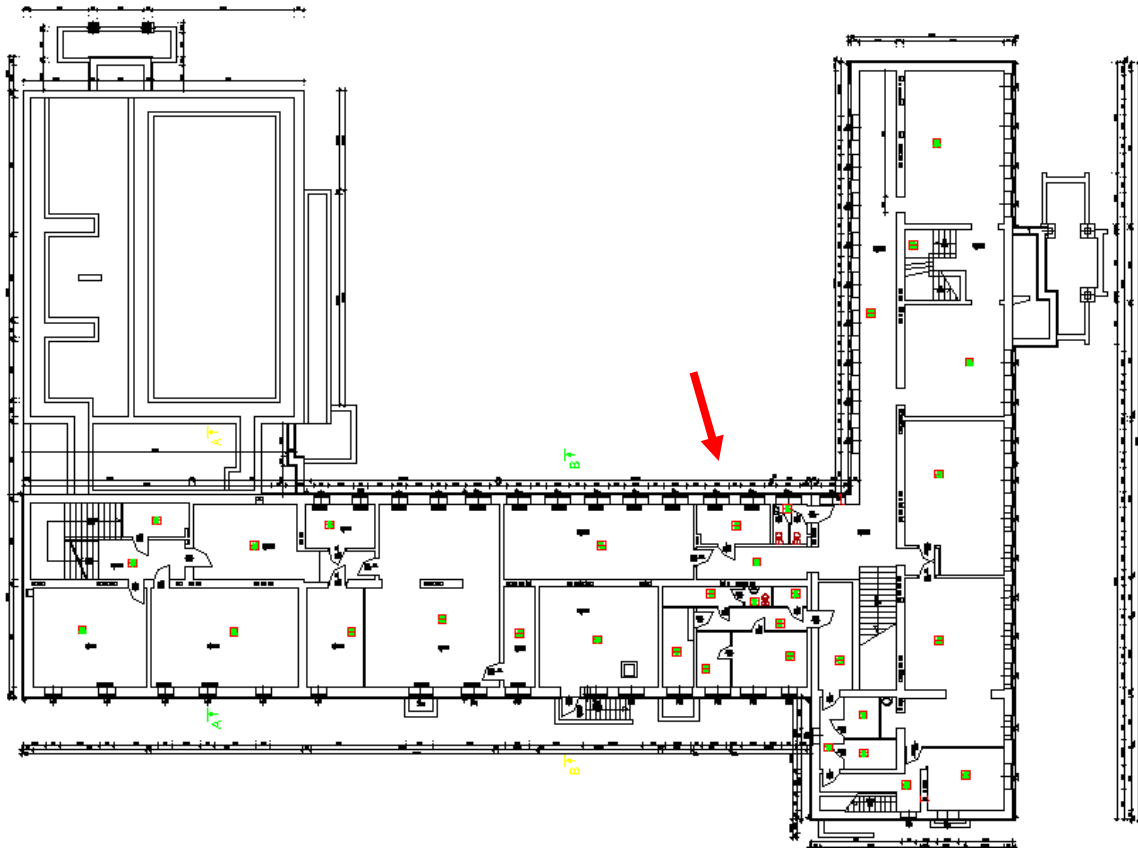
Rys. 12 Szkic lokalizacyjny stwierdzonych nieprawidłowości w obrębie posadzek w części podpiwniczonej obiektu.

- **etap 3:** skucie oraz wykonanie od nowa warstw podłogi z uwzględnieniem izolacji termicznej oraz przeciwwilgociowej, ważne aby połączyć ze sobą izolacji podłogi wraz z izolacją murów w celu uniemożliwienie penetracji wody na ich połączeniu,

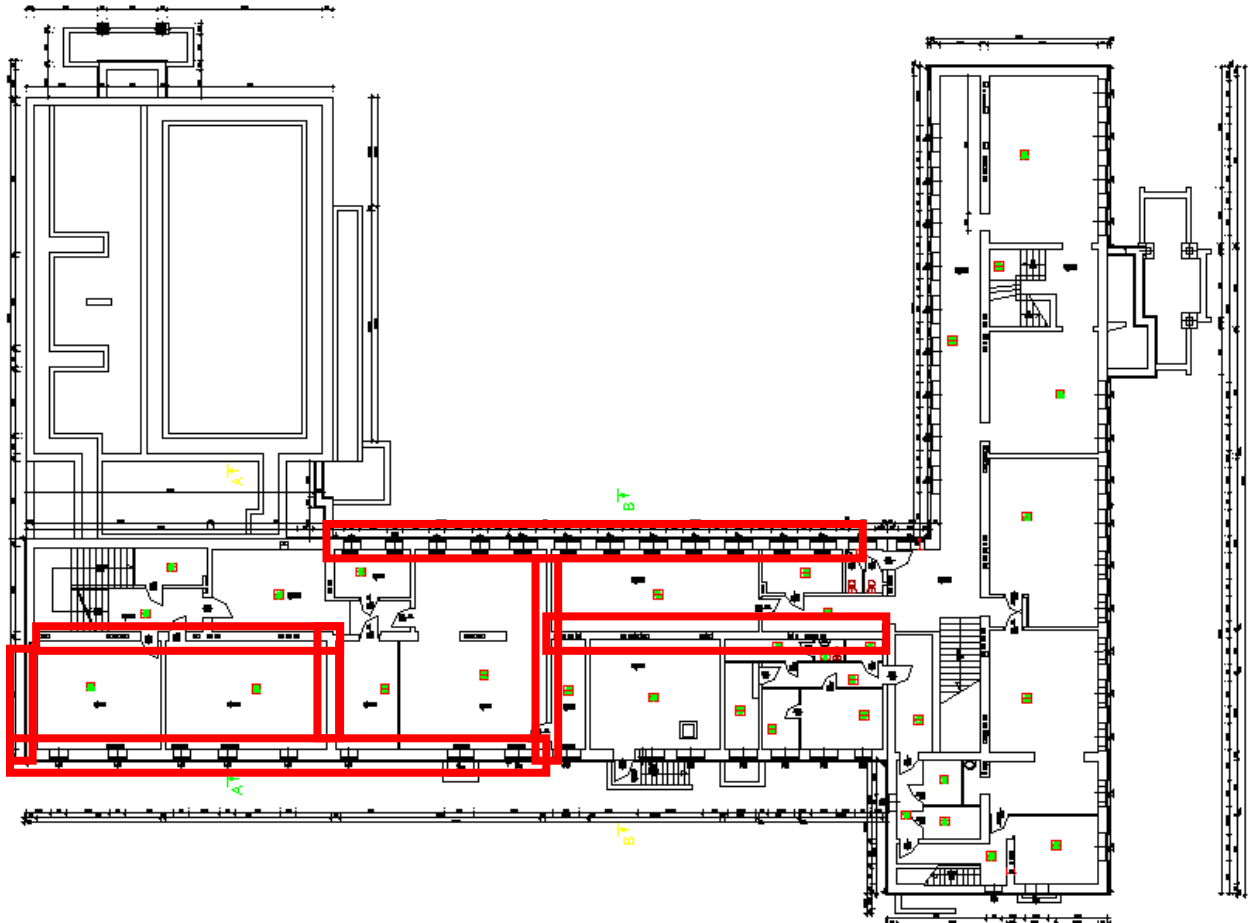
Rys. 13 Lokalizacja stwierdzonych nieprawidłowości w obrębie murów piwnic.

- zawilgocenia murów w części podpiwnicznej sięgające do poziomu nawet około 2m powyżej poziomu posadzki piwnic,
- liczne wykwity solne na murach piwnicznych,
- rozwijające się kolonie grzybów pleśniowych,
- brak izolacji poziomej ław fundamentowych,
- uszkodzenia izolacji pionowej murów fundamentowych zewnętrznych,
- brak izolacji pionowej murów fundamentowych od wnętrza budynku,
- nieskuteczna wentylacja grawitacyjna pomieszczeń w których pomiarów dokonano.

Jedynym skutecznym sposobem pozbycia się problemu jest wykonanie skutecznych izolacji przeciwwilgociowych oraz o ile to możliwe obniżenie zwierciadła wód gruntowych. Dodatkowo należało by:

- udrożnić wentylację piwnic w taki sposób aby skutecznie wymieniała powietrze w użytkowanych pomieszczeniach,
- skuć stare uszkodzone tynki, a w ich miejsce wykonać tynki szerokoporowe, a wierzchnią powierzchnię ścian wymalować farbami uniemożliwiającymi (utrudniającymi) rozwój kolonii grzybów pleśniowych.
