| EKSPERTYZA TECHNICZNA | | | RODZAJ OPRACOWANIA |
| OKREŚLENIE PRZYCZYŃ WILGOTNOŚCI MURÓW PIWNICZNYCH WRAZ Z OKREŚLENIEM SPOSOBU ICH NAPRAWY W BUDYNKU LICEUM OGÓLNOKSZTAŁCĄCEGO IM. M. KOPERNIKA W WIERUSZOWIE | | | TEMAT OPRACOWANIA |
| 98-410 Wieruszów ul. M. Kopernika 2a | | | LOKALIZACJA OBIEKTU |
| Zespół Szkół Ogólnokształcących Liceum Ogólnokształcące im. Mikołaja Kopernika w Wieruszowie ul. M. Kopernika 2a 98-400 Wieruszów | | | ZAMAWIAJĄCY |

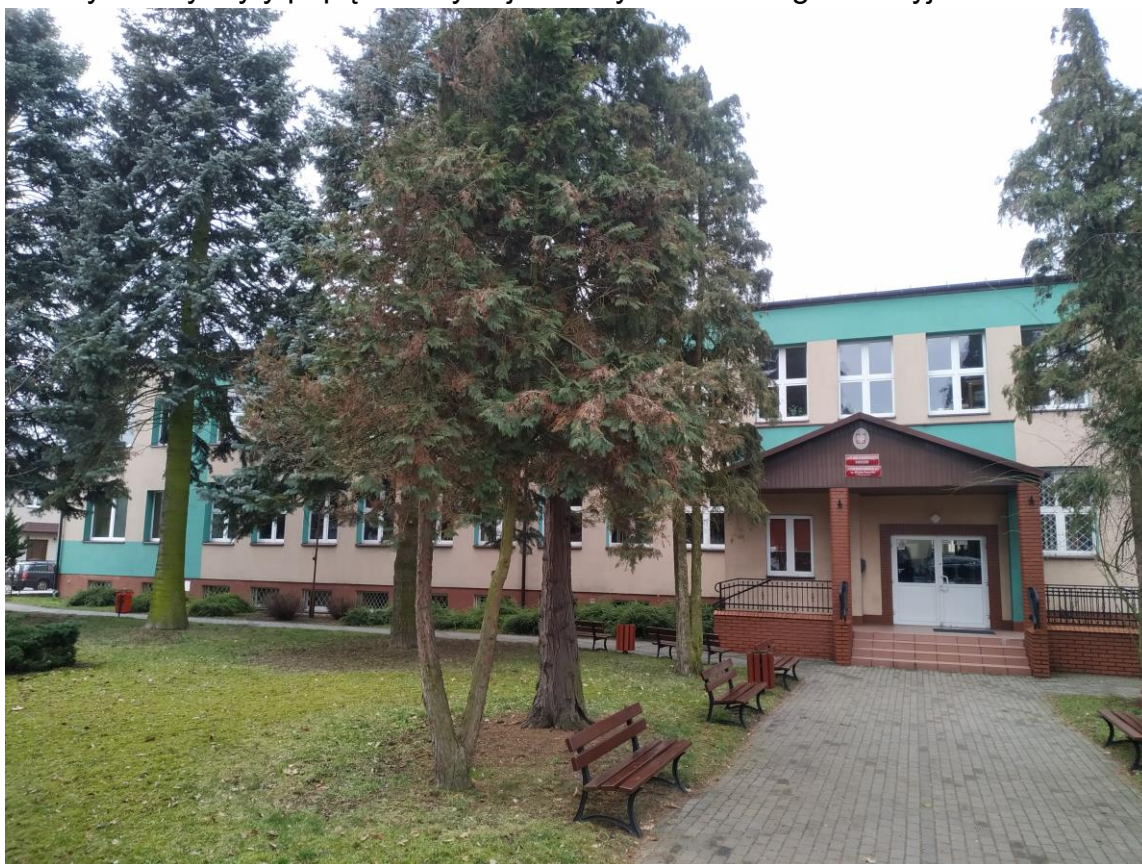
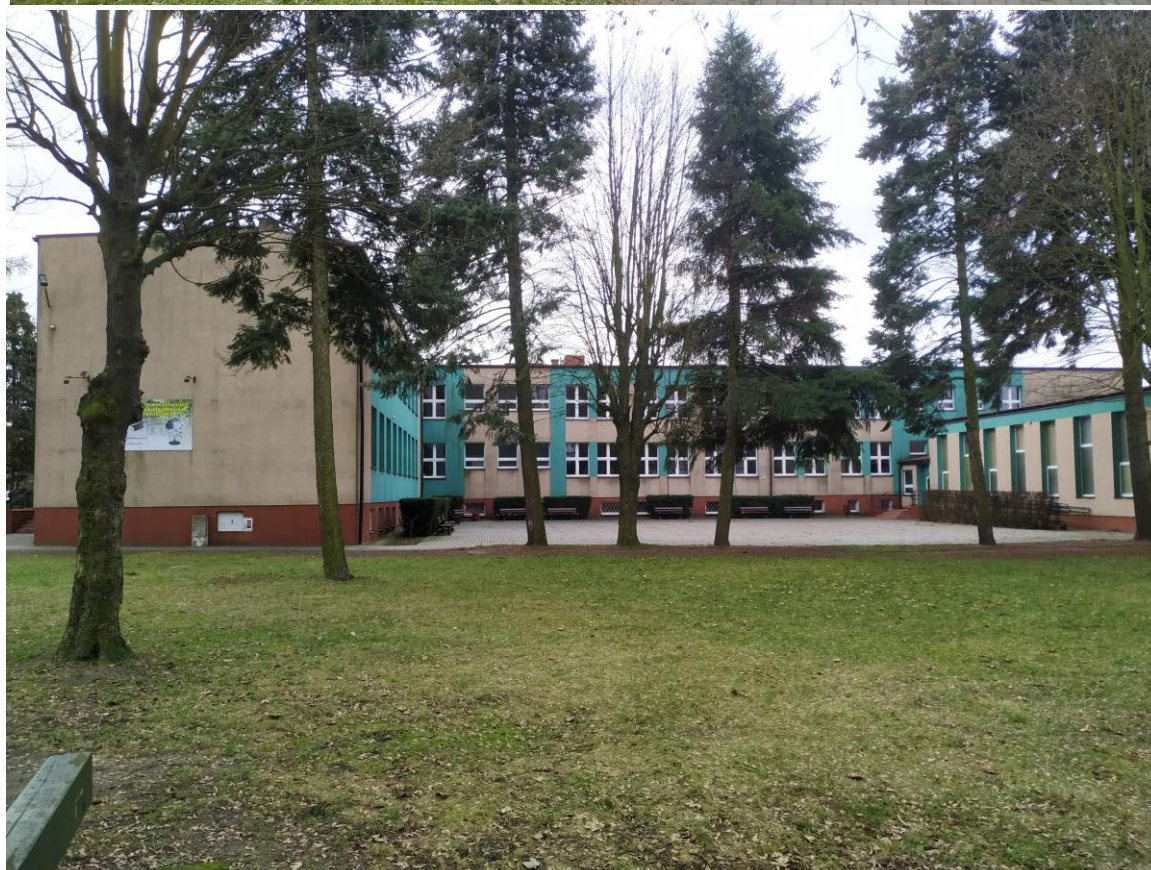
Zdj. nr 1 Widok ogólny budynku Liceum Ogólnokształcącego im. M. Kopernika w Wieruszowie

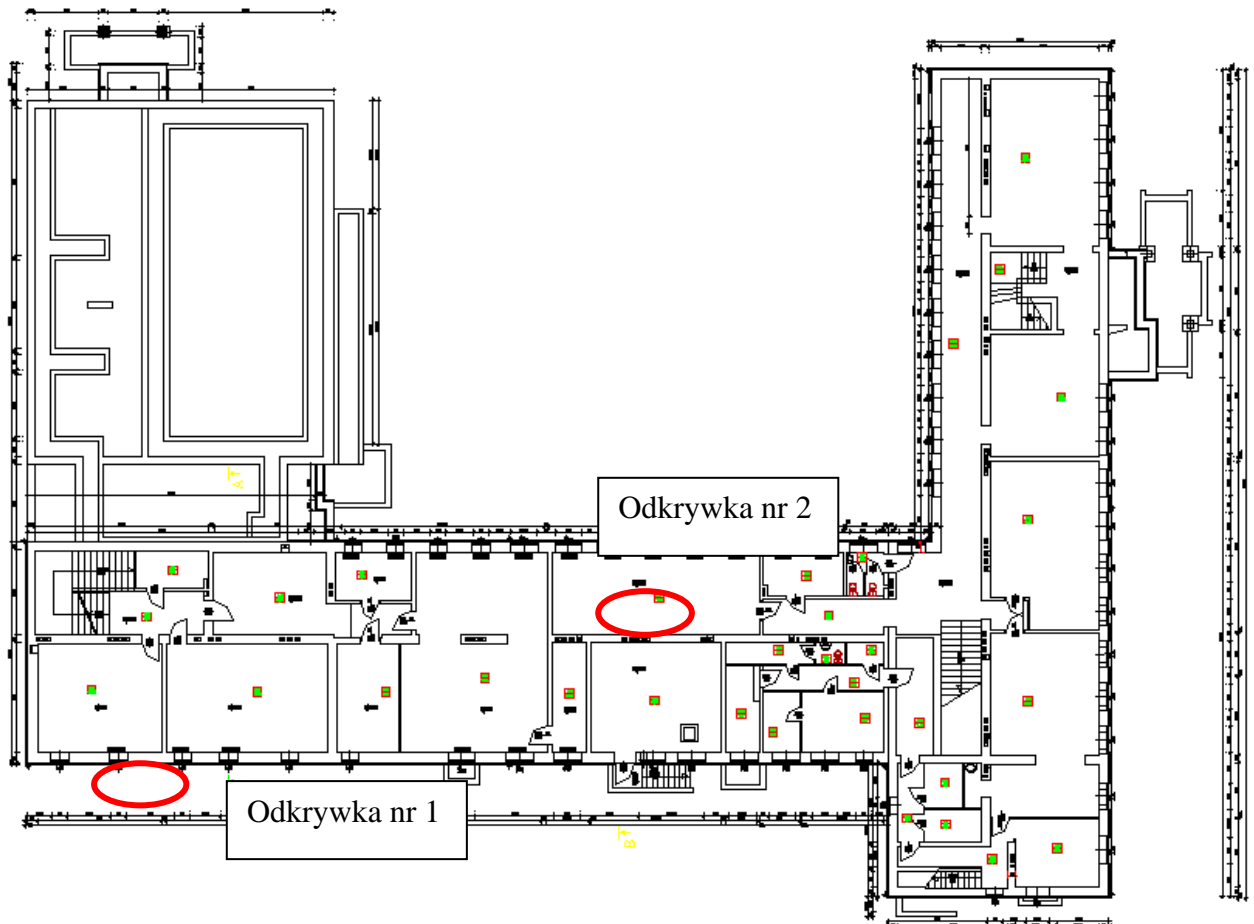
Rys. 2 Lokalizacja wykonanych odkrywek.

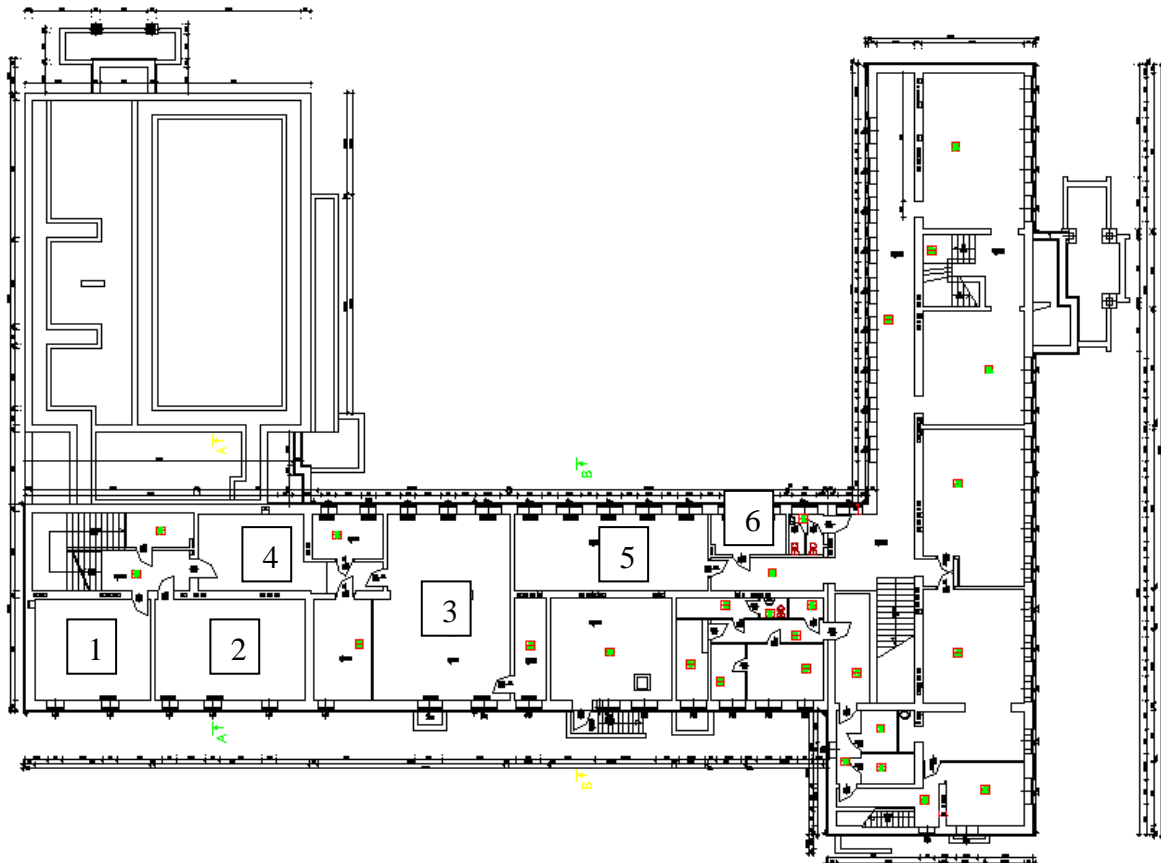
Rys. 9 Numeracja pomieszczeń w których dokonano pomiarów wilgotności murów.

- mury piwnic mają podwyższoną wilgotność. Pomiar wilgotności na powierzchni murów różnych pomieszczeń wykazał, że wilgotność względna tychże murów jest wyższa tuż nad posadzką gdzie pomierzono wilgotność 6,5% i coraz niższa wraz ze wzrostem wysokości wykonywania pomiaru, a na wysokości około 2m mamy już raczej mury suche. Na wysokości około 1m wilgotność masowa wynosiła około 1,8%. Powyższe pomiary świadczą, że wilgoć transportowana jest z dołu do góry a więc pochodzi od zamakania murów w wyniku ich kontaktu z wodami gruntowymi i transportowaniu wody w wyniku kapilarnego podciągania.

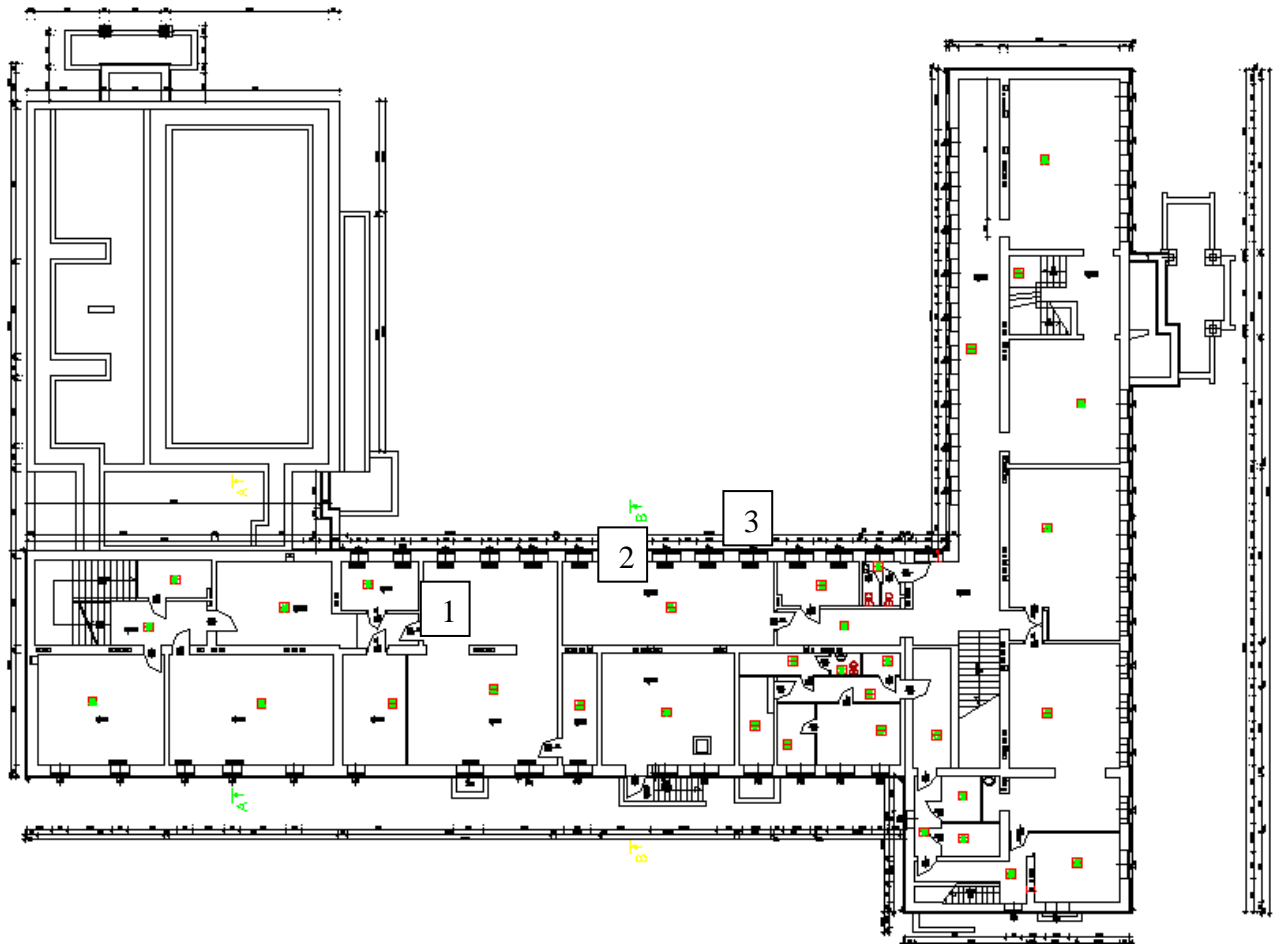
Rys. 11 Numeracja pomieszczeń w których dokonano pomiarów prędkości przepływu powietrza przez kanał wentylacyjny.

- zawilgocenia murów w części podpiwnicznej sięgające do poziomu nawet około 2m powyżej poziomu posadzki piwnic,
- liczne wykwity solne na murach piwnicznych,
- rozwijające się kolonie grzybów pleśniowych,
- brak izolacji poziomej ław fundamentowych,
- uszkodzenia izolacji pionowej murów fundamentowych zewnętrznych,
- brak izolacji pionowej murów fundamentowych od wnętrza budynku,
- nieskuteczna wentylacja grawitacyjna pomieszczeń w których pomiarów dokonano.

- udrożnić wentylację piwnic w taki sposób aby skutecznie wymieniała powietrze w użytkowanych pomieszczeniach,
- skuć stare uszkodzone tynki, a w ich miejsce wykonać tynki szerokoporowe, a wierzchnią powierzchnię ścian wymalować farbami uniemożliwiającymi (utrudniającymi) rozwój kolonii grzybów pleśniowych.
